# Det hårda livet på bar backe

# Nya tider i Lille-Jans stuga

De flesta jordstugorna från gångna sekler är sedan länge borta. Men tack vare två eldsjälar finns Lille-Jans backstuga fortfarande kvar i Smålandsskogen!

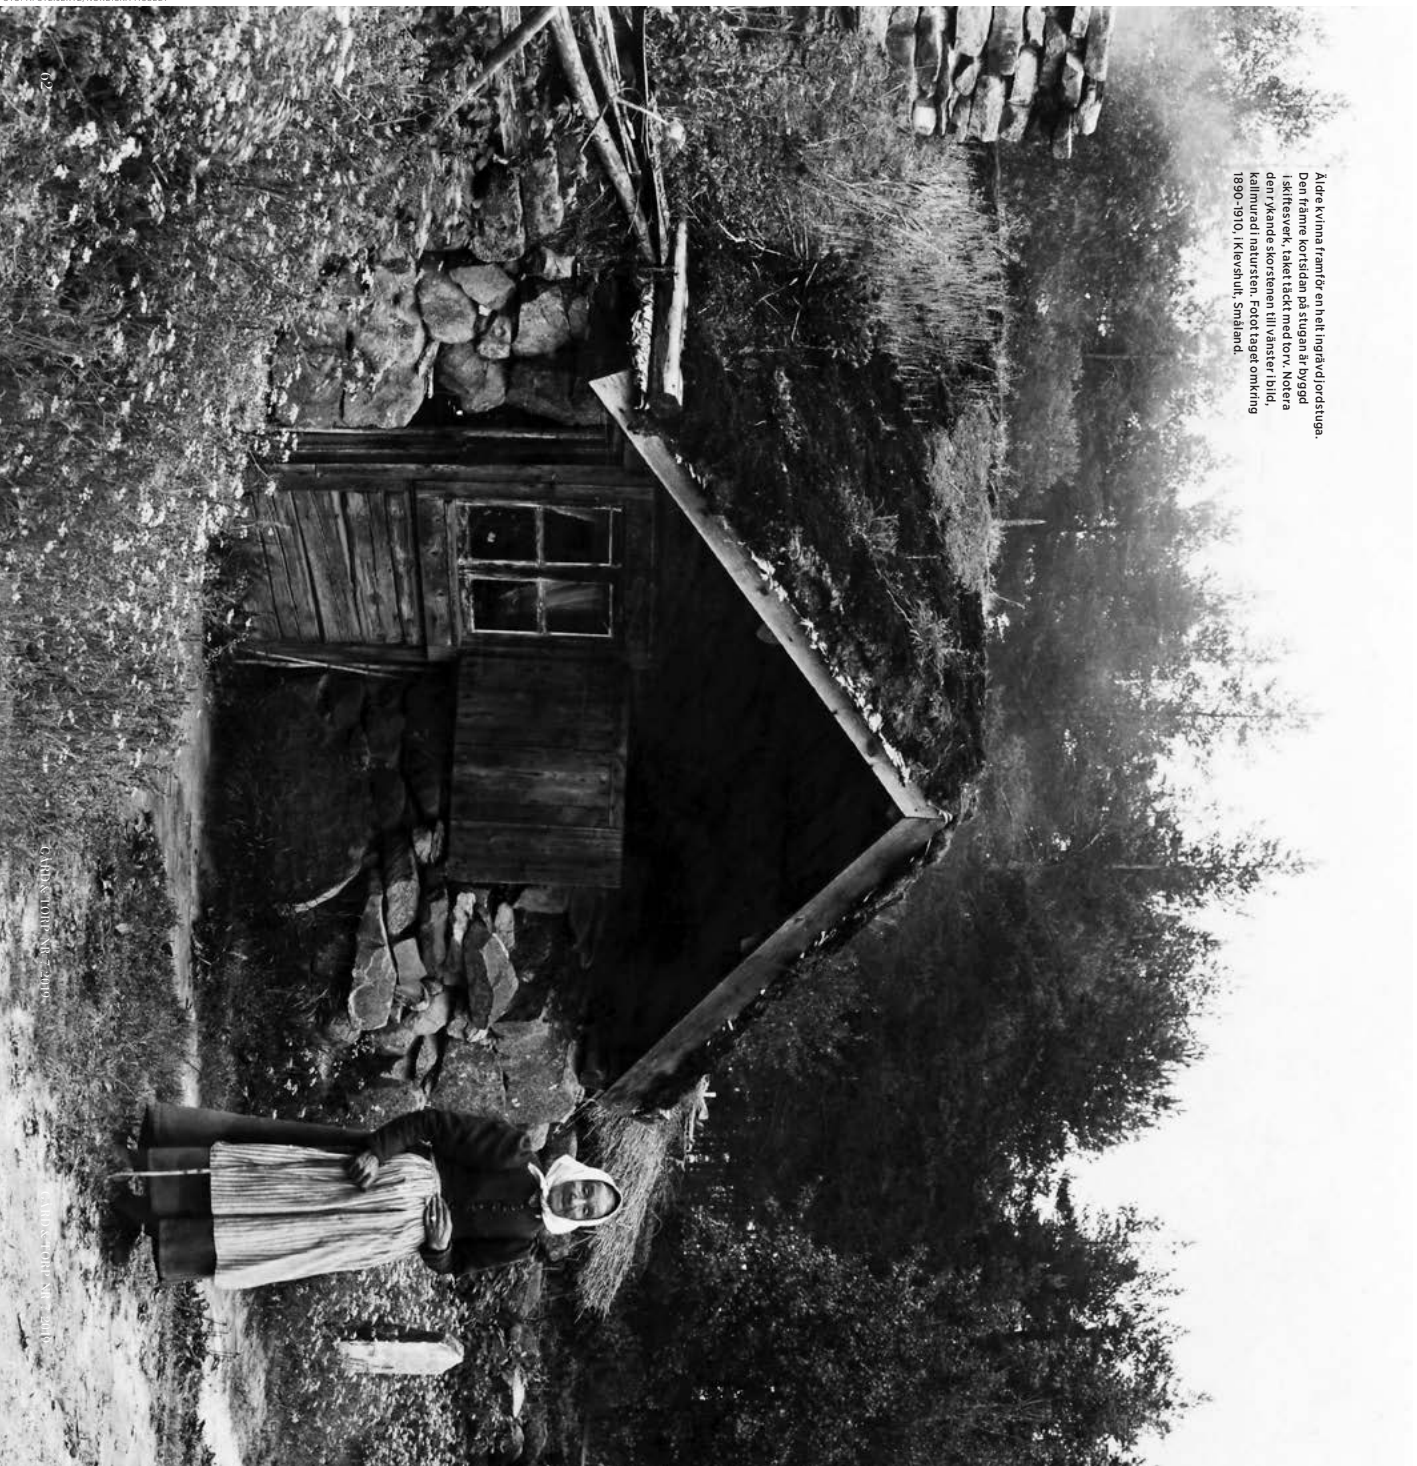
Aldre kvinna framför en helt ingrävd jordstuga. Den främre kortsidan på stugan är byggd i skifferverk, taket täckt med torv. Notera den ykande skorstenen till vänster i bild, kallmurad natursten. Fototaget omkring 1890-1910. Klevenhult, Småland.

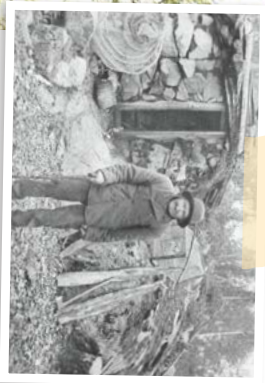
HÖGER: Backstugan i Degerberga hembygdsparck, sedd från baksidan.

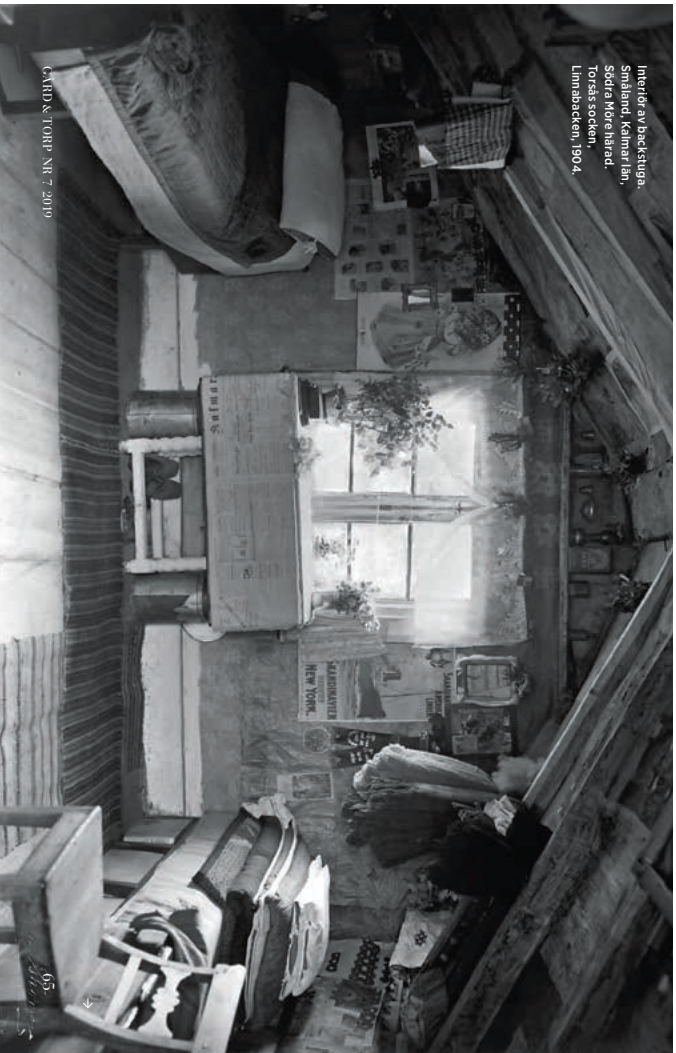
Interiör av backstuga, Småland, Karlmarin, Södra Möre härad, Torås socken, Linnabacken, 1904.

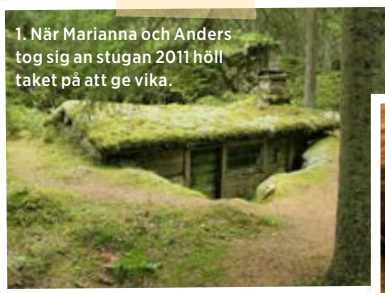
1. När Marianna och Anders tog sig an stugan 2011 höll taket på att ge vika.

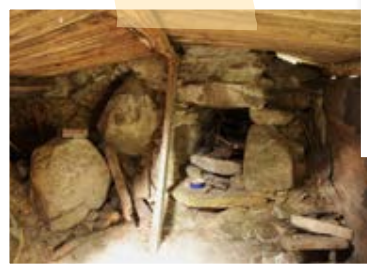
2. Invändigt hade en stor sten fallit in till följd av tjälens rörelser i marken. En stötta höll upp en takbjälke som ruttat och höll på att falla in.

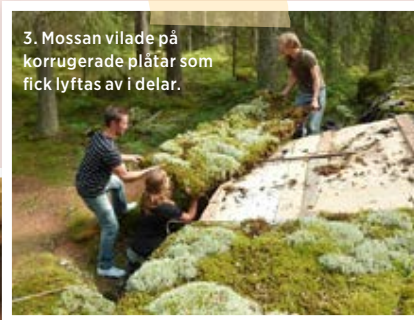
3. Mossan vilade på korrugerade plåtar som fick lyftas av i delar.

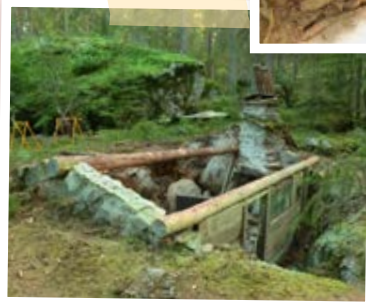
4. Båda sidorna av taket har lyfts av. Nu ska fyra takbjälkar bytas ut mot nya.

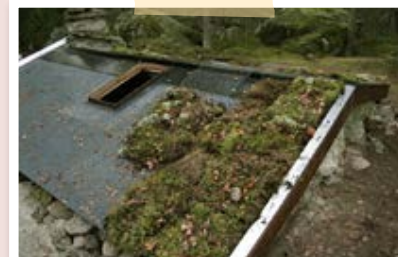
5. Nya takbjälkar är på plats och takbrädor har spikats.

6. På brädtaket lades Platonmatta, nockplåt och hönsnät för att mossan inte skulle glida ner. Vindskiveplåtar av obehandlat stål rostar vackert.
